## RELATÓRIO FOTOGRÁFICO Nº 01/2021

### VISITA TÉCNICA CAMPINA GRANDE

**OBJETO:** VISITA TÉCNICA ÀS INSTALAÇÕES DA SUBSEÇÃO DE CAMPINA GRANDE PARA LEVANTAMENTO DAS NECESSIDADES DE INTERVENÇÃO, COM PREVISÃO DE RECUPERAÇÃO DE FACHADAS, E REGISTRO DO SISTEMA DE REFRIGERAÇÃO A SER SUBSTITUÍDO.

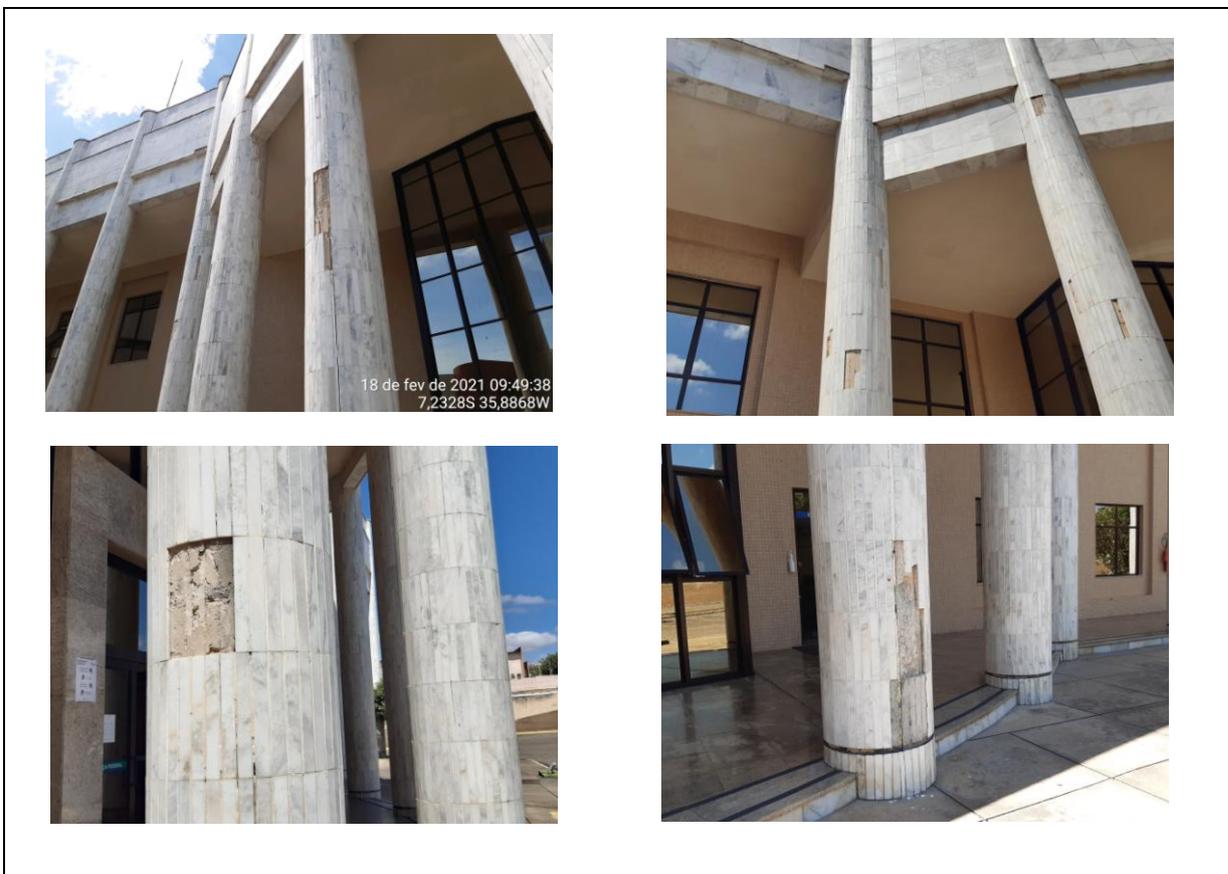
**FOTOS 01, 02, 03 e 04**

Fachada principal da Sede com peças de mármore deslocando, trincadas e sem rejuntas.

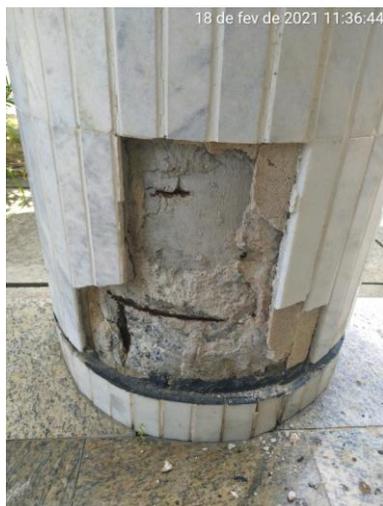
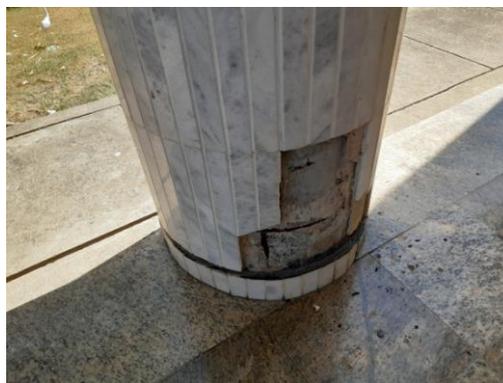
**FOTOS 05 E 06**

Ainda na Fachada Frontal da Sede (Nordeste), é possível identificar além do deslocamento, ruptura do substrato com exposição da armadura do pilar e corrosão notável, requerendo uma intervenção objetiva.

O procedimento exige a escarificação do concreto solto e deteriorado, limpeza da corrosão formada (seja de forma manual com o uso de escova de aço, com jato de areia ou jato de água), pintura da superfície do aço para maior proteção (com uma tinta epóxi rica em zinco, preferencialmente), aplicação de uma ponte de aderência (tecbond MF quartzolit, Sikadur -32 Gel ou outros adesivos epóxi que exerçam essa função), até o final preenchimento com argamassa de reparo e acabamento da superfície.

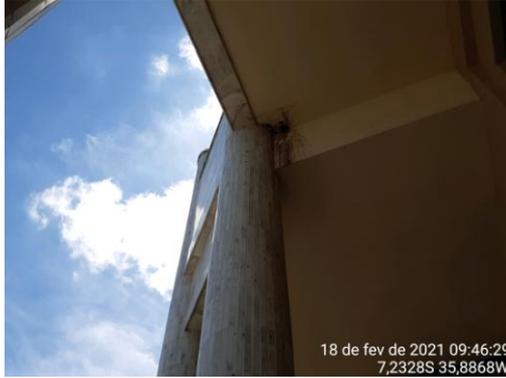
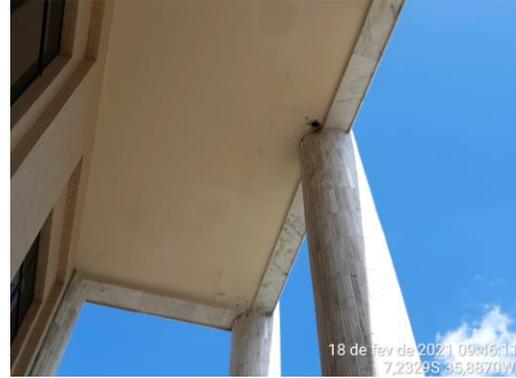
**FOTOS 07 E 08**

Furos no forro de gesso, inicialmente decorrentes de infiltrações, que apesar de já sanadas em serviços anteriores, resultaram na acomodação de ninhos de morcegos.

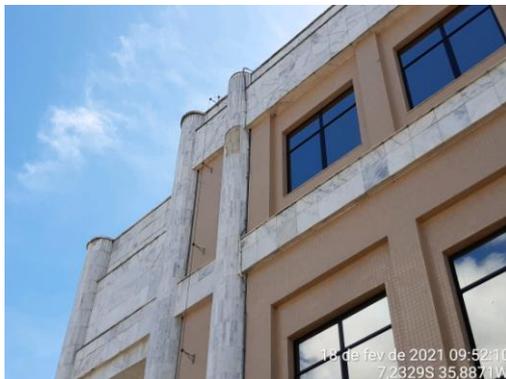
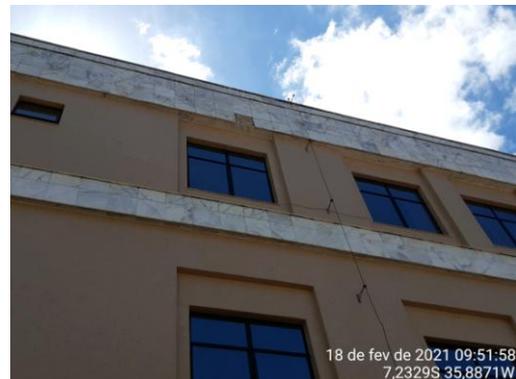
**FOTOS 09 E 10**

Deslocamento na Fachada Lateral (Noroeste), tanto nos pilares (em que o mármore se apresenta na forma de filetes de aproximadamente 5 cm x 40 cm) como nas faixas horizontais (com peças de mármore de dimensões maiores, aproximadamente 40 cm x 40 cm, que implica em riscos ainda mais altos para os transeuntes e veículos que por ventura venham a estacionar na área lateral).

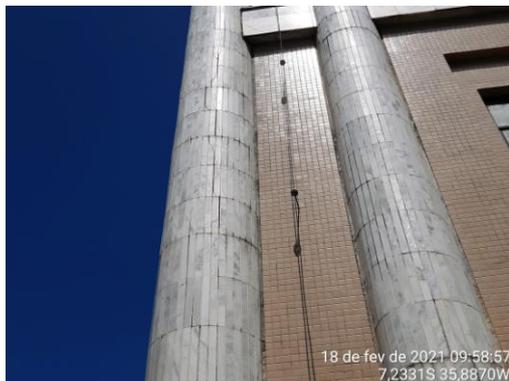
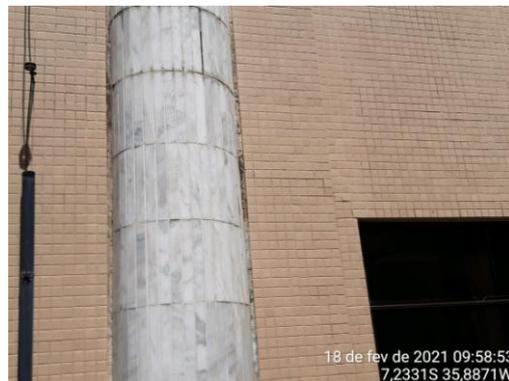
**FOTOS 11 E 12**

Na Fachada dos Fundos (Sudoeste), além dos pontos de deslocamento nos pilares, é possível observar também a ruptura de alguns filetes, falhas no rejuntamento dessas peças e fissuras a 45° nos cantos das esquadrias.

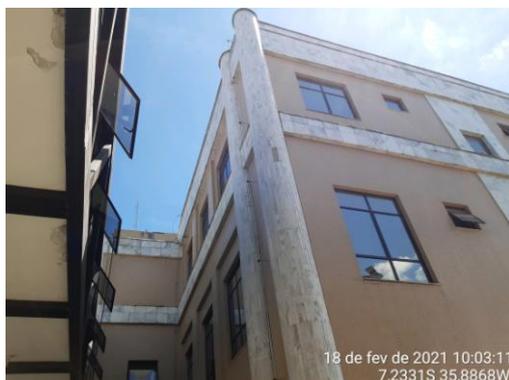
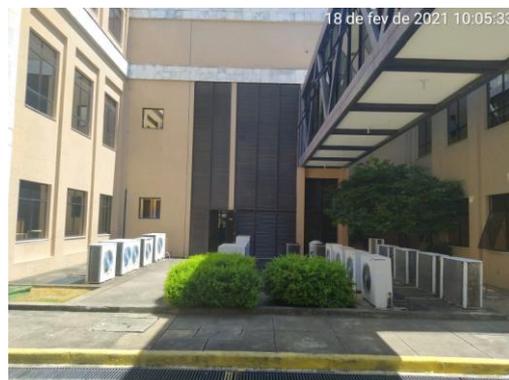
**FOTOS 13 E 14**

Além dos já identificados deslocamentos de mármore, com percussão e análise expedita foi possível identificar diversos pontos com som cavo nos panos de revestimento cerâmico, já antecipando vindouras manifestações generalizadas na fachada.

Fica explícita também a inexistência de juntas de dilatação, mesmo nos panos de maior dimensão, apesar da expressiva volumetria nas fachadas da Sede, o que poderia mitigar tal problema.

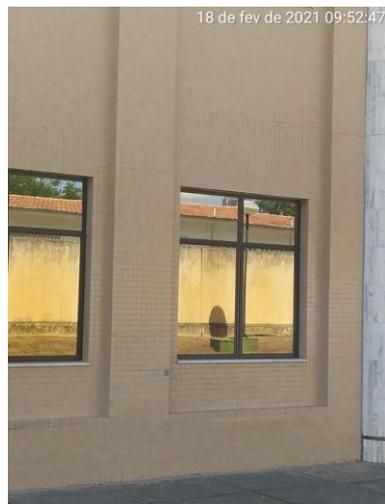
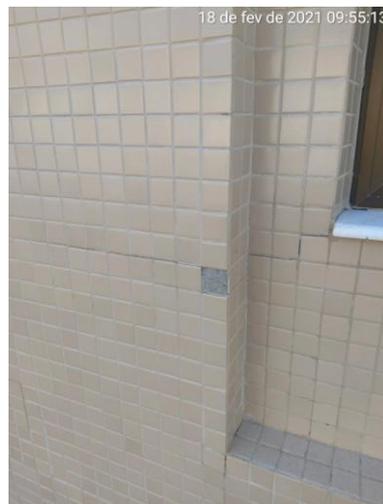
**FOTOS 15 E 16**

Tanto na Sede quanto no Anexo, identificam-se pontos com deslocamentos cerâmicos.

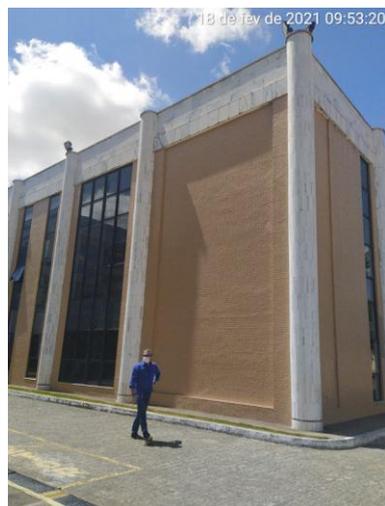
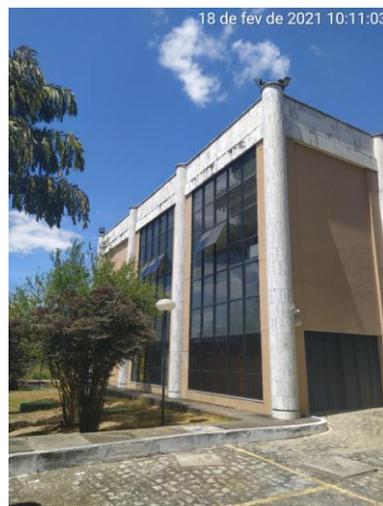
**FOTOS 17 E 18**

No Anexo I, Fachada Frontal (em que há comunicação com a Sede através de passarela), verificam-se os maiores panos de revestimento cerâmico, sem qualquer junta de dilatação. A oscilação térmica ao decorrer do dia, com dilatação e contração constantes das placas, se apresenta como uma das condições primordiais para o potencial descolamento. Por análise expedita,

verificaram-se diversos pontos com som cavo, sobretudo nestes panos.

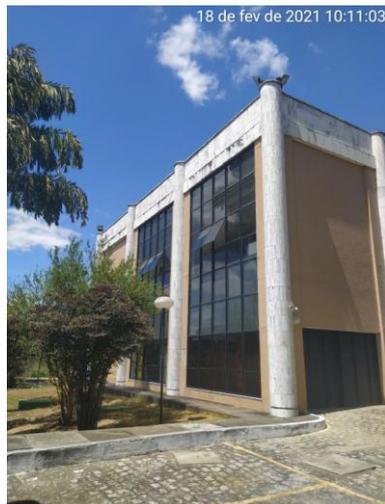
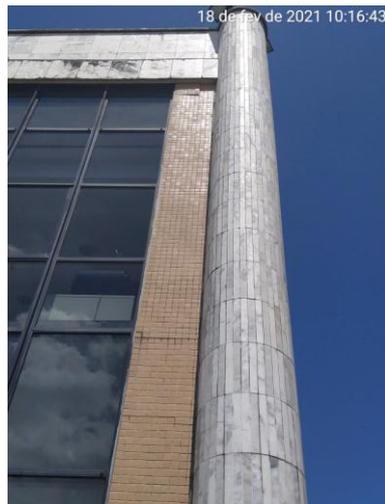
**FOTOS 19 E 20**

Na Fachada Lateral Sudeste do Anexo I, novamente se fez possível identificar pontos de deslocamento nos panos cerâmicos.

Ainda, no que tange às esquadrias, verifica-se certa falta de rigidez na estrutura de alumínio ou na fixação dos vidros, vista a sensibilidade à ação do vento.

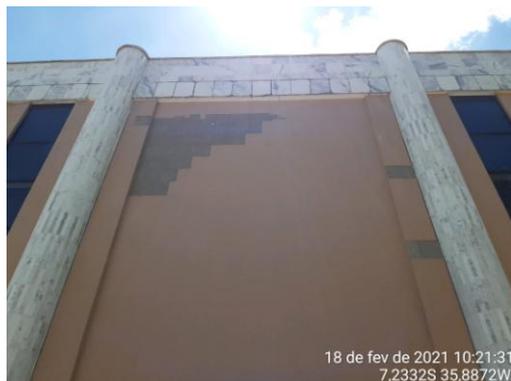
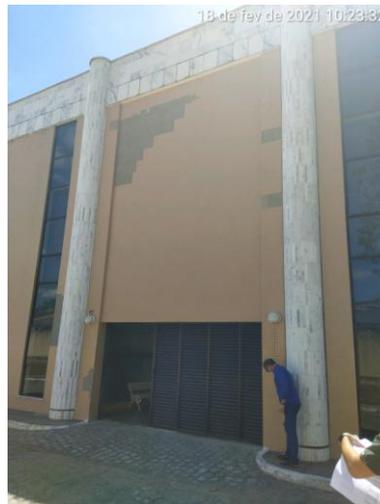
**FOTOS 21 E 22**

Na Fachada Lateral Noroeste do Anexo I foram registrados os maiores deslocamentos. Mais uma vez, potencialmente associados à ausência de juntas de dilatação, que mitigariam os efeitos advindos da expansão e retração das placas (condição esta aqui ainda mais vigorosa, vista a posição relativa desta fachada e a incidência dos raios solares sobre ela).

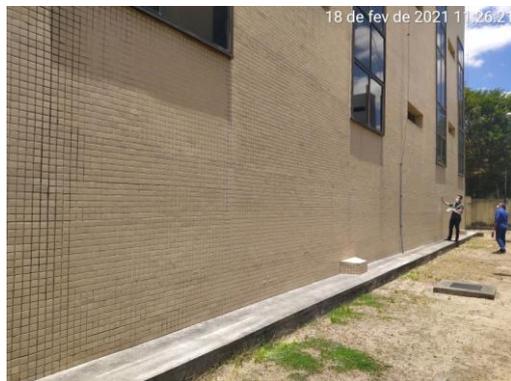
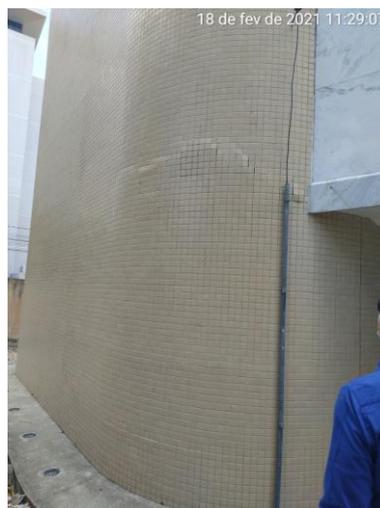
**FOTOS 23 E 24**

No Anexo II, em suas fachadas Leste e Oeste, nas quais se identificam os maiores painéis,

inexistência de quaisquer juntas de dilatação. Verificam-se algumas irregularidades de assentamento, possivelmente em virtude de reparos já realizados e recolocação ou reposição de placas, ou da utilização de uma cerâmica de linha inferior já não construção do prédio.

Faz-se necessária também a lavagem da fachada, com revisão das juntas executivas (rejuntaemento) e aplicação de silicone hidrofugante.

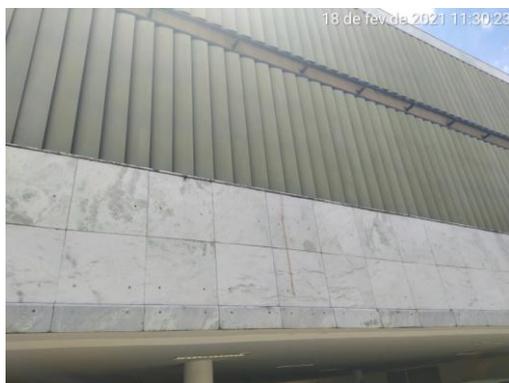
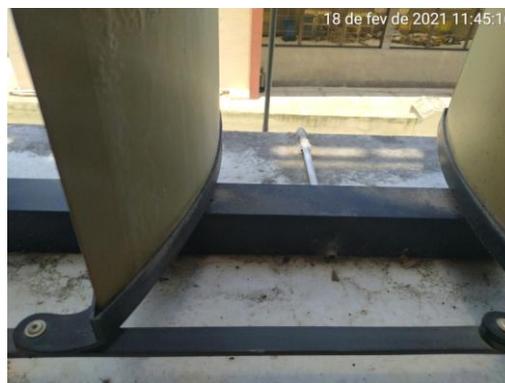
**FOTOS 25 E 26**

Na Fachada Norte do Anexo II foram identificada mangueiras fixadas para drenagem da base do sistema de brises articulados. Não foi concebida uma diferença de níveis entre a superfície de apoio deste sistema e aquela em que estão instaladas as esquadrias de alumínio, de modo que em períodos chuvosos ocorria acúmulo de água e infiltração aparente nas faces internas da edificação. A solução, improvisada, foi tomada pela administração local a fim de mitigar os danos.

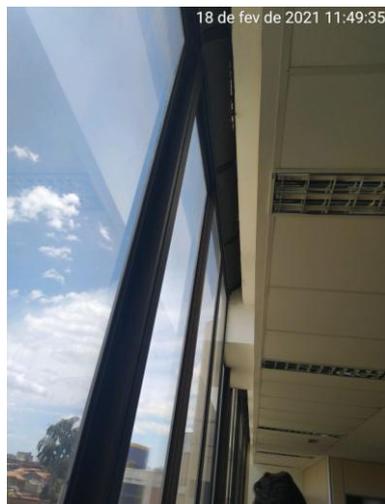
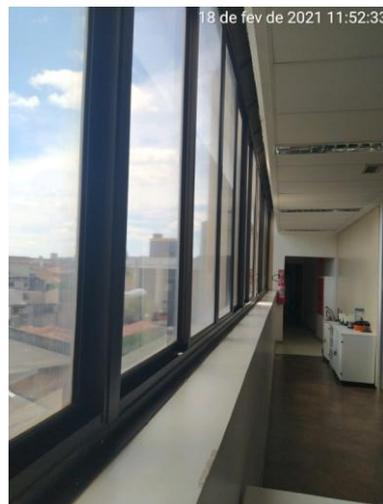
**FOTOS 27 E 28**

Na Fachada Sul do Anexo II identificou-se um erro executivo associado às esquadrias, que resultou na necessidade de um fechamento superior por haver um desencontro com a viga (provavelmente executada fora do eixo correto). Esse fechamento horizontal configura um ponto de infiltração facilitada, e gera a necessidade de constatar a revisão de impermeabilização.

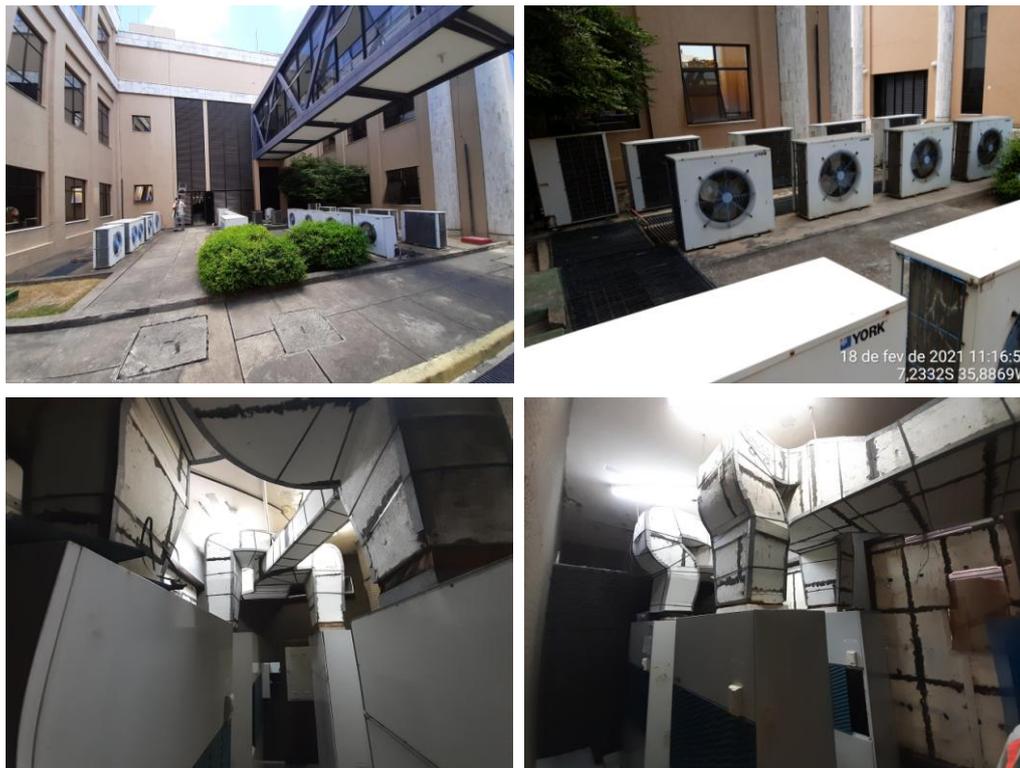
**FOTOS 29, 30, 31 E 32**

No Prédio-Sede, a refrigeração se dá por uma composição de splitões (built-in / dutado) e splits convencionais. Desta forma, justifica-se a necessidade de atualização com padronização, facilitando procedimentos de manutenção, garantindo uma maior longevidade, e proporcionando uma diminuição dos gastos com energia elétrica, vista a maior eficiência conferida pelo VRF.

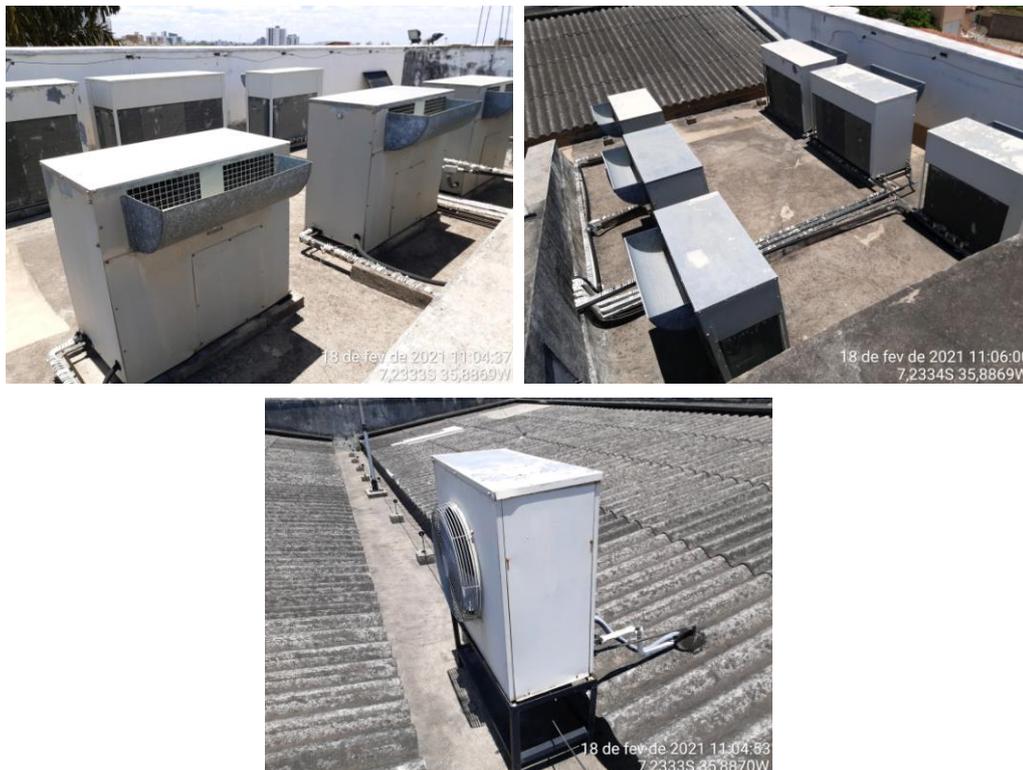
**FOTOS 33, 34 E 35**

No Anexo I (Arquivo e Auditório), a refrigeração é realizada por splitões (built-in / dutado). Assim, tem-se o mesmo argumento quanto à necessidade de atualização para o sistema VRF.
