SAPE - SEÇÃO DE ADMINISTRAÇÃO PREDIAL E ENGENHARIA

RELATÓRIO FOTOGRÁFICO Nº 05/2021 INSPEÇÃO DE SISTEMAS PREDIAIS

OBJETO: REGISTRO DA ATUAL SITUAÇÃO DOS SISTEMAS PREDIAIS RELATIVOS ÀS INSTALAÇÕES ELÉTRICAS E ELETRÔNICAS, LÓGICA E COMUNICAÇÃO (CIRCUITOS INTERNOS DE CÂMERA), E COMBATE A INCÊNDIO.

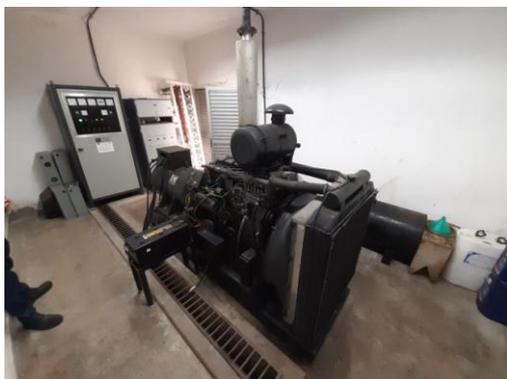
FOTO 01

Grupo gerador de energia a diesel, trifásico, não cabinado, alocado em abrigo próprio no subsolo da Sede.

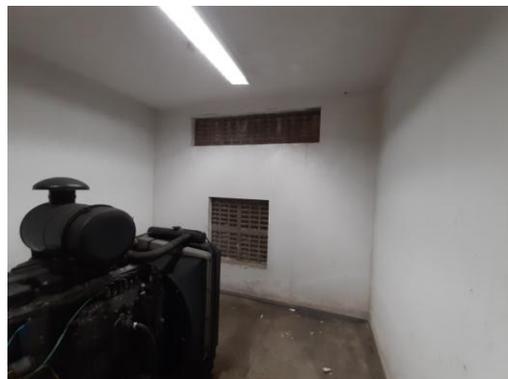
FOTO 02

Iluminação artificial em abrigo de gerador, com ventilação limitada a elementos vazados de concreto.

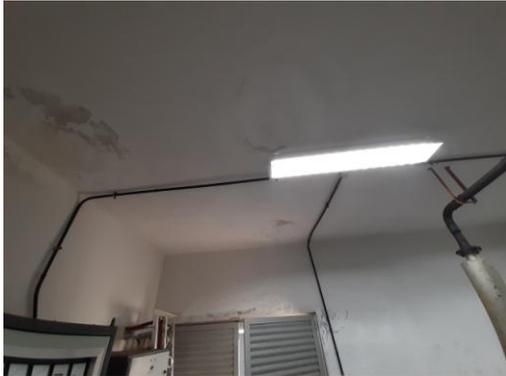
FOTO 03

Infiltrações identificadas na laje e aberturas do abrigo de gerador. Ressalta-se ainda a dispensa de quaisquer artifícios para atenuação de ruídos, como portas acústicas.

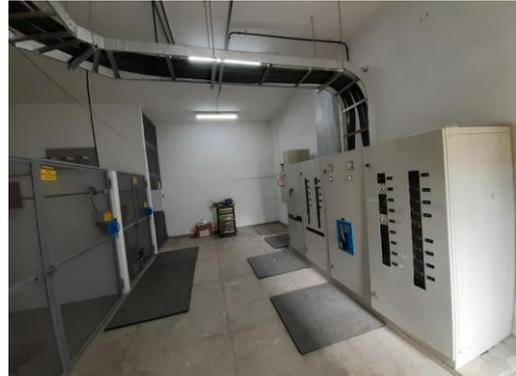
FOTO 04

Subestação elétrica interna, nas adjacências do grupo gerador, também no subsolo da Sede.

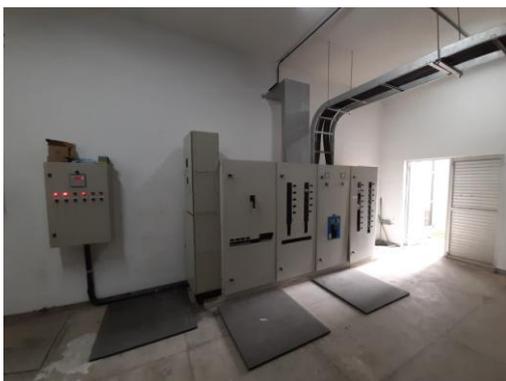
FOTO 05

Quadro geral de baixa tensão e medição da subestação.

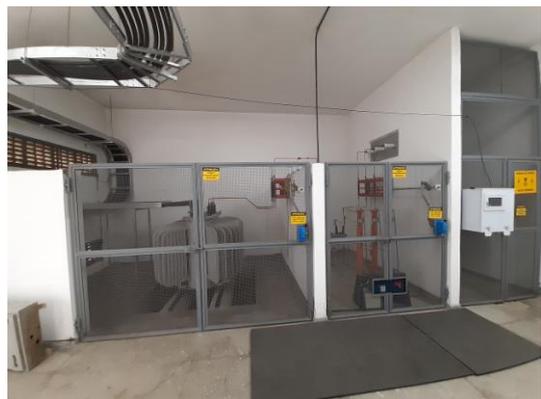
FOTO 06

Transformador da subestação, isolado por cabine metálica.

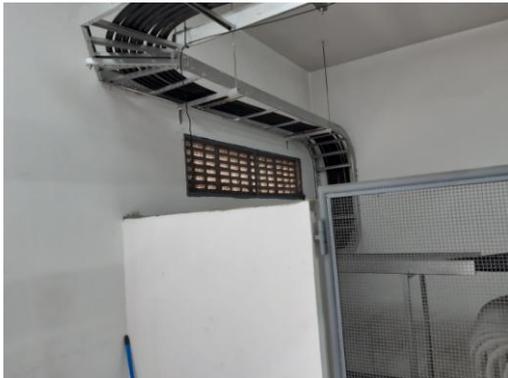
FOTO 07

Ventilação da subestação incipiente, através de elementos de concreto vazado com dimensões bastante reduzidas. Mesmo com a diminuição no consumo de energia no atual cenário de pandemia, nota-se que a temperatura no abrigo é elevada. Em períodos de demanda regular, funcionários da manutenção confirmam que a temperatura no ambiente é ainda maior.

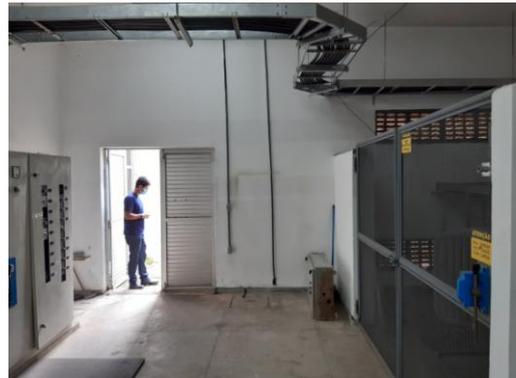
FOTO 08

Registro por outro ângulo, evidenciando novamente a inexistência de elementos mais adequados à circulação eficiente do ar.

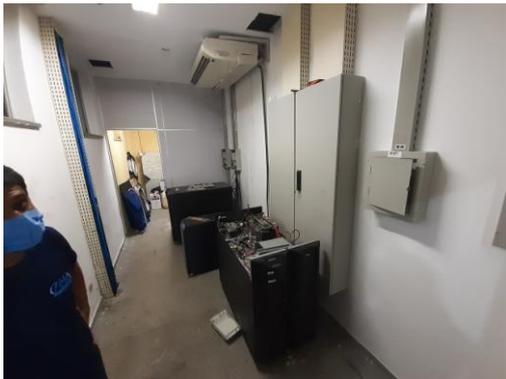
FOTO 09

Sala de nobreaks, no 1º Andar da Sede, com climatização própria contínua.

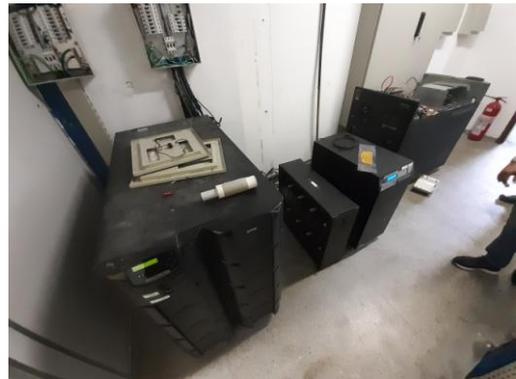
FOTO 10

Registro dos quadros de força e distribuição, bancos de baterias e nobreaks em paralelo.

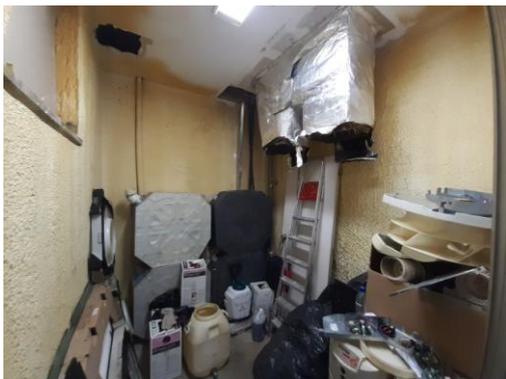
FOTO 11

Área adjacente à sala de nobreaks, atualmente utilizada como depósito temporário de materiais diversos. Sistema de refrigeração que existia previamente foi suprimido.

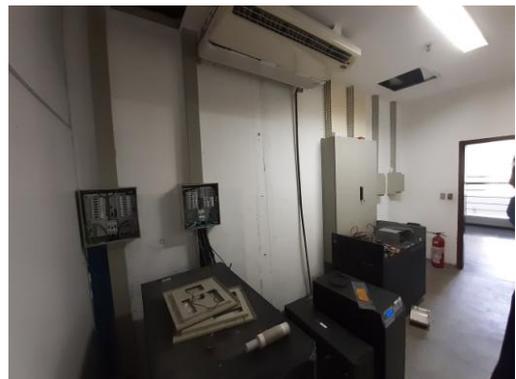
FOTO 12

Verifica-se que a evaporadora do split ficou alocada exatamente sobre os equipamentos, o que pode gerar transtornos, em caso de vazamentos, por exemplo. Faz-se necessário o reposicionamento desta máquina, bem como a instalação de outra, para fins de redundância, garantindo a climatização ininterrupta da sala em face de possíveis manutenções.

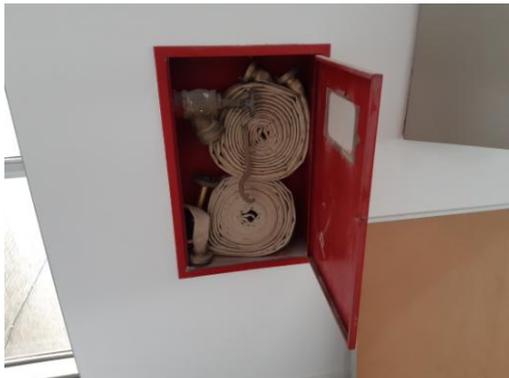
FOTO 13

Hidrante de parede com caixa de sobrepôr e mangueira flexível (registro realizado na 13ª Vara). Kit presente nas demais Varas e Seções.

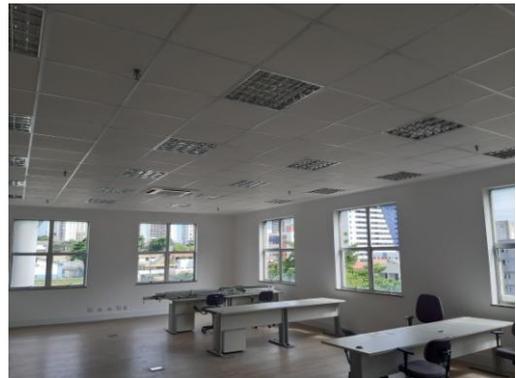
FOTO 14

Conjunto de sprinklers (registro realizado no Cartório da 13ª Vara). Presente nas demais Varas e Seções.

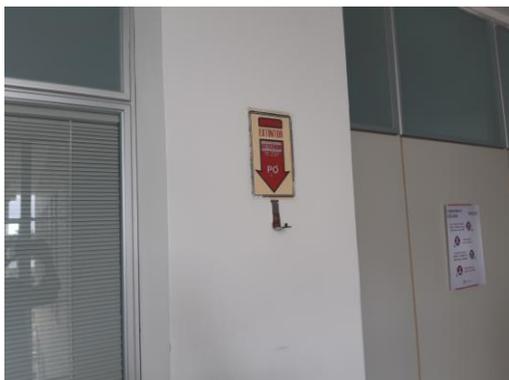
FOTO 15

Locação/sinalização dos extintores nas áreas de circulação (em registro, na entrada da Secretaria Administrativa). Verificou-se que diversos extintores haviam sido recolhidos, possivelmente para recarga periódica, ou controle de tombo.

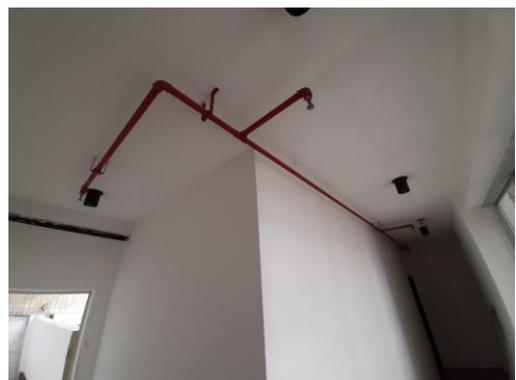
FOTO 16

Detalhe das instalações de combate a incêndio, aparentes no 5º andar da edificação.

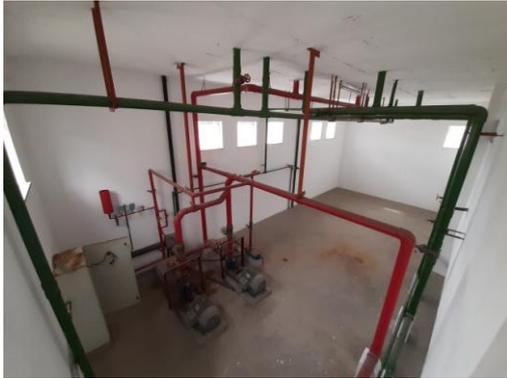
FOTO 17

Registro da casa de bombas de combate à incêndio, localizada no último pavimento da sede.

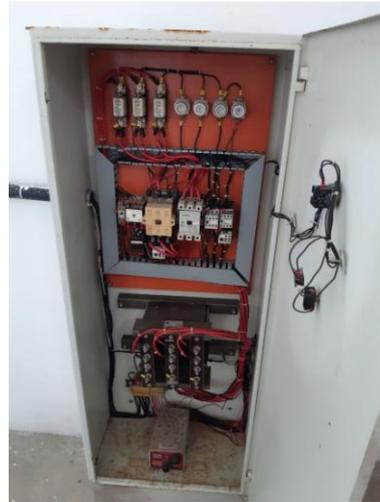
FOTO 18

Detalhe do painel de comando das bombas. Alguns disjuntores estão passíveis de substituição.

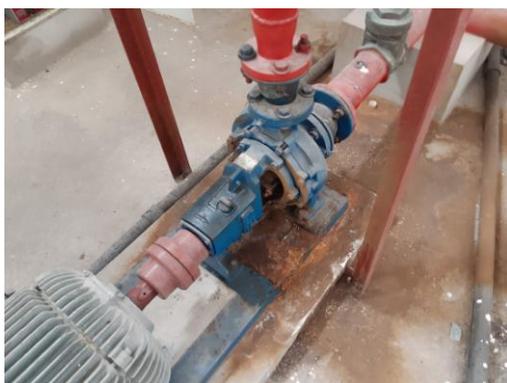
FOTO 19

Em função da ociosidade do sistema e de uma possível exposição à umidade e sais, uma das bombas em especial encontra-se com oxidação bastante acentuada.

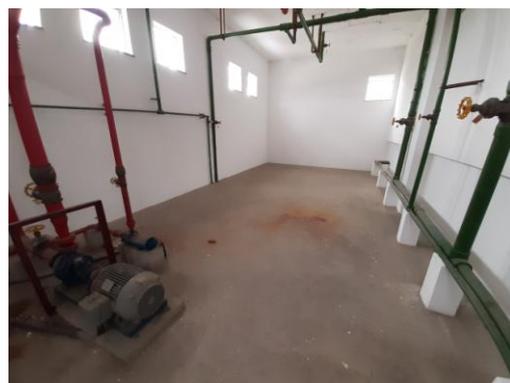
FOTO 20

Verifica-se que a sala não dispõe de quaisquer elementos de drenagem. Em caso de rupturas na tubulação, um grande volume de água seria acumulado sem possibilidade de transbordamento, podendo gerar danos à estrutura e aos equipamentos.

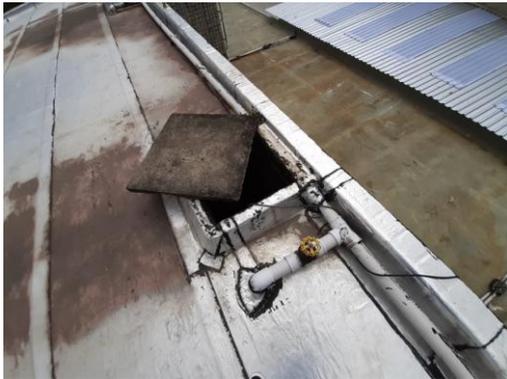
FOTO 21

Registro de tampa de inspeção do reservatório.
Laje superior impermeabilizada.

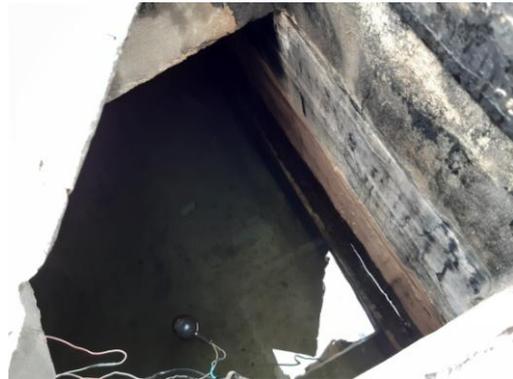
FOTO 22

Detalhe do interior do reservatório.

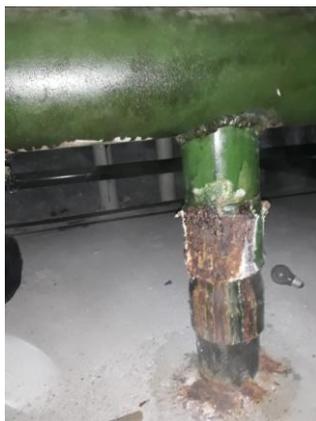
FOTO 23

Registro realizado no barrilete. Verifica-se oxidação acentuada em conexão, que pode resultar em ruptura nesse ponto com danos severos à estrutura e interrupção no abastecimento predial.

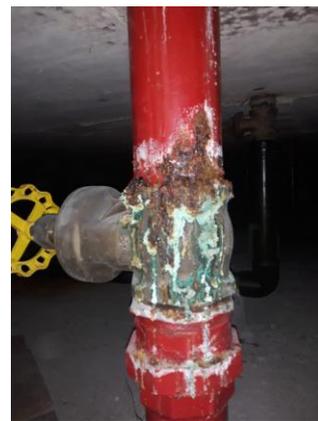
FOTO 24

Novamente, no barrilete, conexão da tubulação do sistema de combate a incêndio com oxidação em estágio muito avançado. Ressalta-se que a área tem altura livre muito limitada, na ordem de 1,00 m, além de pouca ventilação e iluminação, o que dificultará os procedimentos de reparo/substituição.

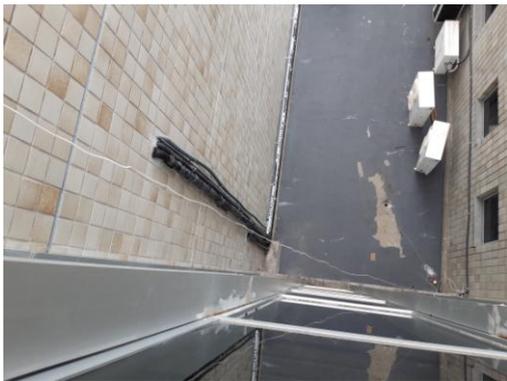
FOTO 25

Cabo de antena sem fixação ou proteção adequada.

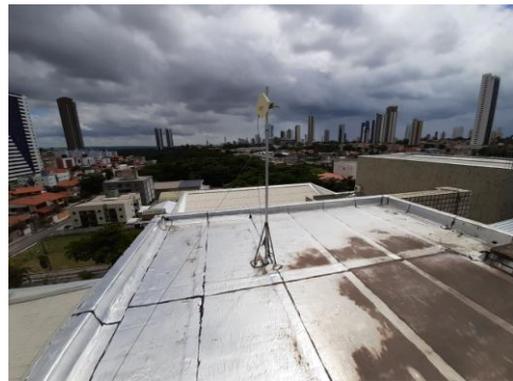
FOTO 26

Antena já em desuso fixada na laje superior do reservatório.

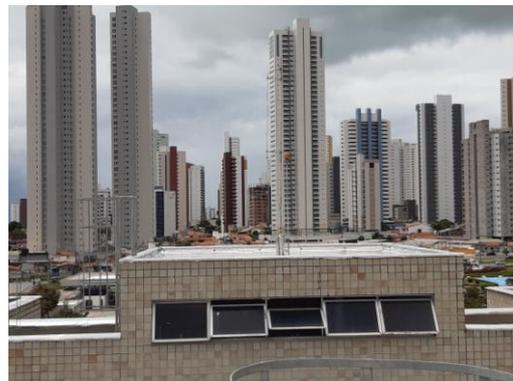
FOTO 28

Registro de para-raios do tipo Franklin, alocado na laje de cobertura mais elevada do edifício Sede.

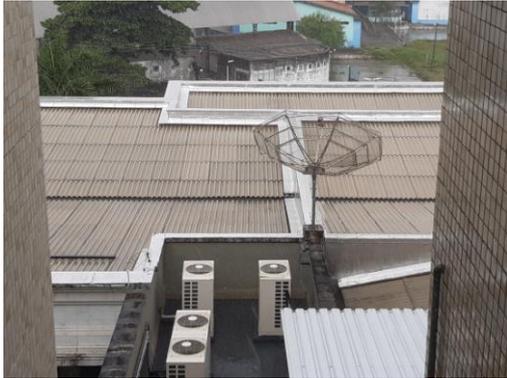
FOTO 29

Parabólica, também já em desuso, instalada em área técnica atualmente aproveitada para alocação de evaporadoras.

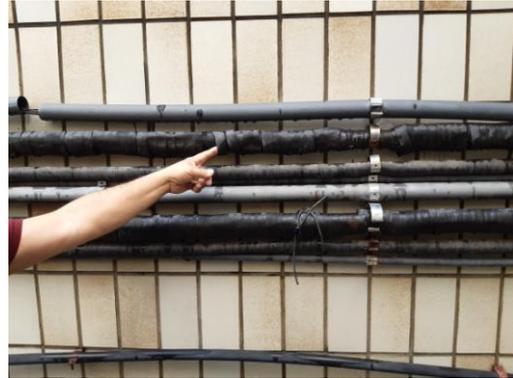
FOTO 30

Necessidade de revisão no isolamento das tubulações do sistema de climatização alocado nas áreas técnicas anteriormente mencionadas.

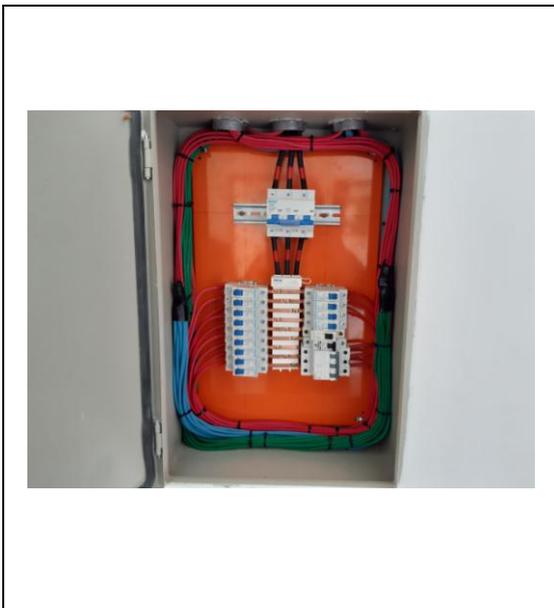
FOTO 31

Quadro de distribuição (registro realizado na 7^o Vara, recém-reformada). Destaca-se a necessidade de inclusão de barramento de neutro e terra, visto que foi realizado um isolamento precário, que pode implicar num futuro ponto quente.

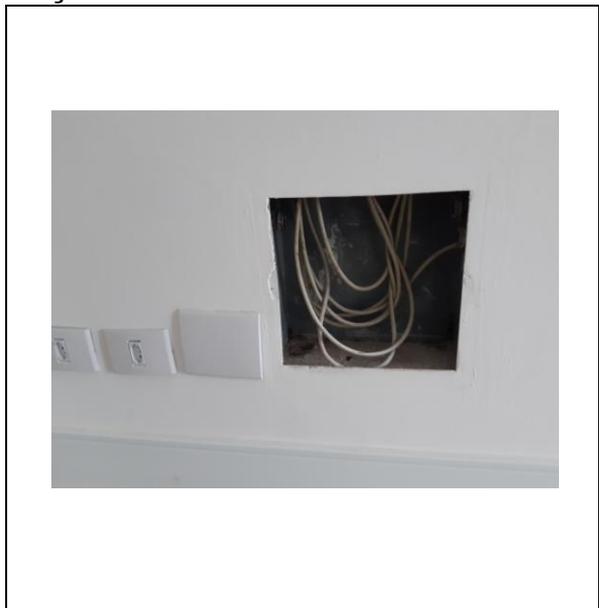
FOTO 32

Caixa de passagem elétrica, identificada na circulação da 7^a Vara, (repetição nas demais varas da ala norte da Sede) com cabeamento já ocioso.

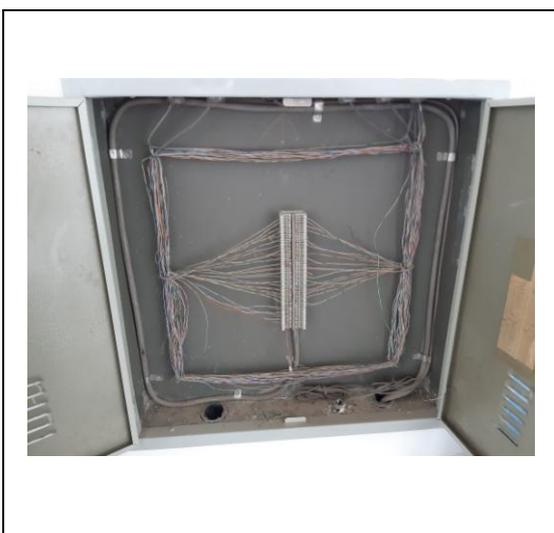
FOTO 33

Detalhe de quadro de distribuição da rede de telefonia, praticamente inoperante (poucas linhas privadas ainda são funcionais).

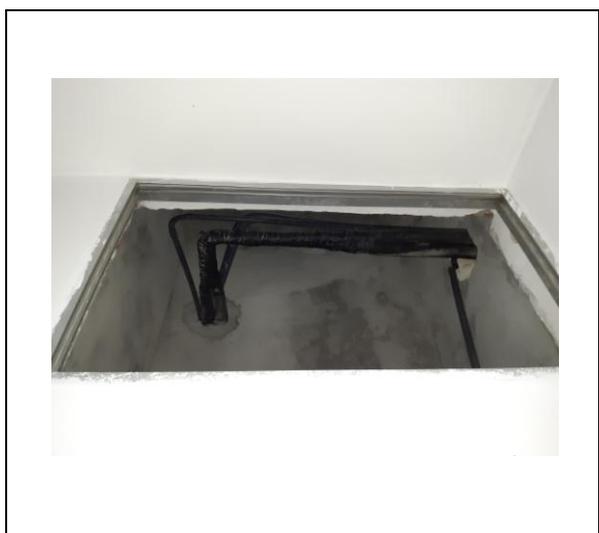
FOTO 34

Registro do encaminhamento da tubulação do sistema de climatização, em inspeção na antecâmara da escadaria (coluna de ventilação).

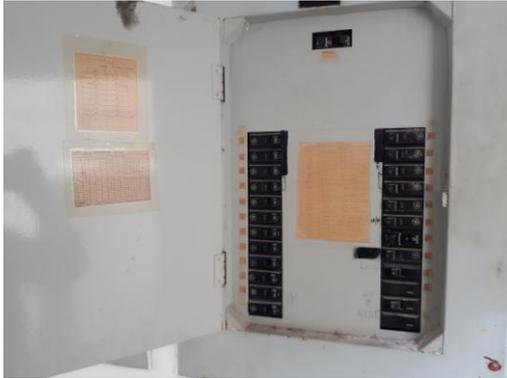
FOTO 25

Registro de quadro de distribuição. Elenca-se a necessidade de substituição dos disjuntores, em diversos quadros equivalentes. Apesar de atenderem suas demandas de carga, podem ser atualizados para disjuntores DIN.

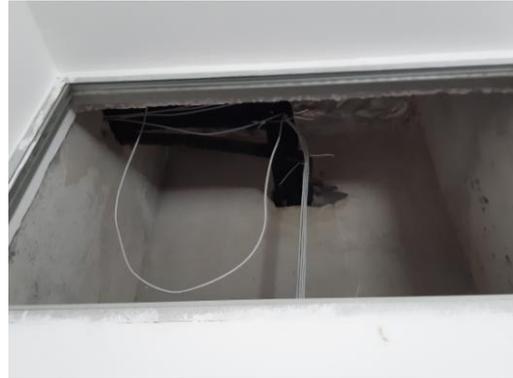
FOTO 26

Detalhe do cabeamento do sistema de câmeras, na coluna de ventilação das antecâmaras. Registra-se a inexistência de qualquer proteção com eletroduto.

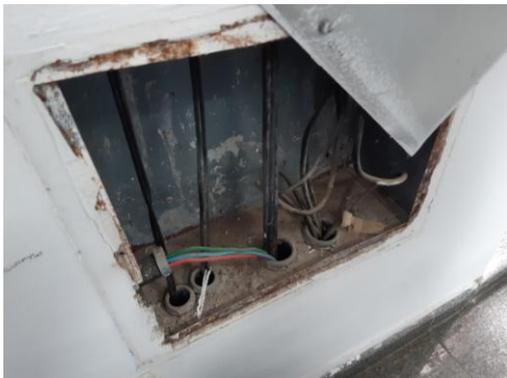
FOTO 27

Caixa de passagem elétrica com alimentação principal, proveniente da subestação. Repetição nas circulações nas varas da ala sul da Sede.

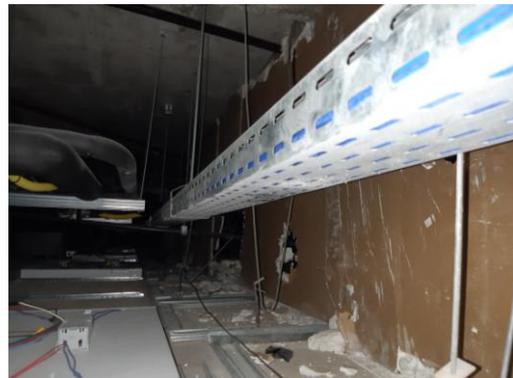
FOTO 28

Registro representativo das eletrocalhas. Nos pavimentos de serviço (varas e setores), ficam ocultas pelo forro.

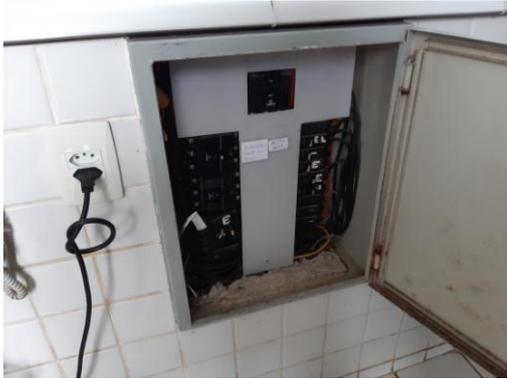
FOTO 25

Quadro de distribuição presente na guarita da garagem dos juízes. Sugere-se a utilização de painel de comando, de modo a garantir menor exposição do usuário (neste contexto, agente de segurança) aos cabos.

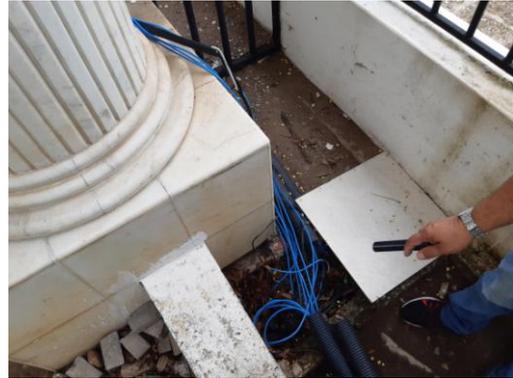
FOTO 26

Cabeamento do sistema de câmeras totalmente exposto, em área de jardim adjacente à guarita mencionada anteriormente, sem qualquer proteção mecânica. Sugere-se a construção de uma caixa de inspeção.

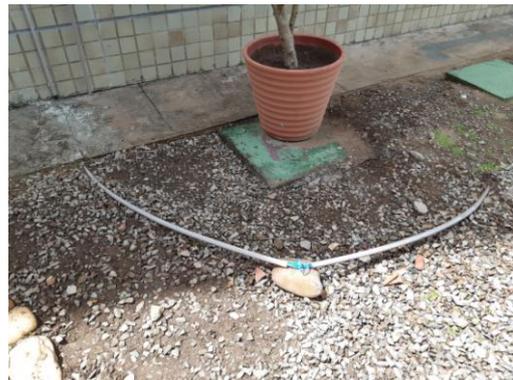
FOTO 28

Encaminhamento pelo jardim (ala sul da Sede) dos cabos do sistema de câmeras, proveniente da guarita mencionada anteriormente. Proteção incipiente, com pontos de exposição.
